REF: CONTRATO CTO 010-2024 OBJETO: PRESTAR LOS SERVICIOS DE MANTENIMIENTO PREVENTIVO, CORRECTIVO Y DE REPARACIÓN, CON SUMINISTRO DE INSUMOS, REPUESTOS, PIEZAS Y ACCESORIOS ORIGINALES PARA EL VEHÍCULO CON PLACA OSM-109 DE LA PERSONERÍA MUNICIPAL DE CHÍA.

De acuerdo al tema del asunto y teniendo en cuenta las especificaciones técnicas y obligaciones específicas contenidas en el contrato en mención me permito relacionar el diagnóstico realizado al **vehículo de placas OSM 019 propiedad de la Personería Municipal de Chía** de acuerdo al ítem 19 del contrato:

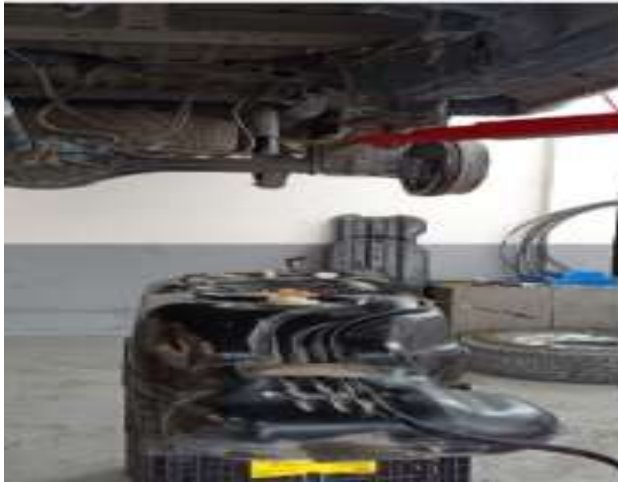
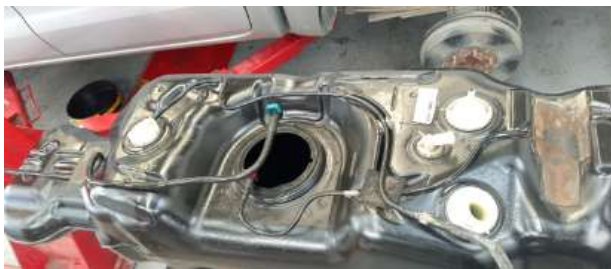
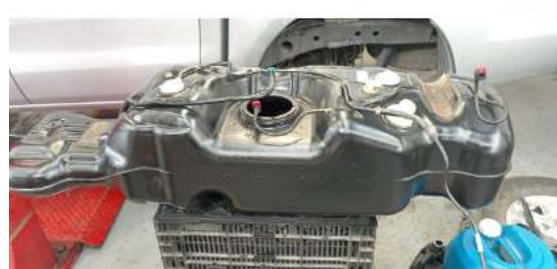
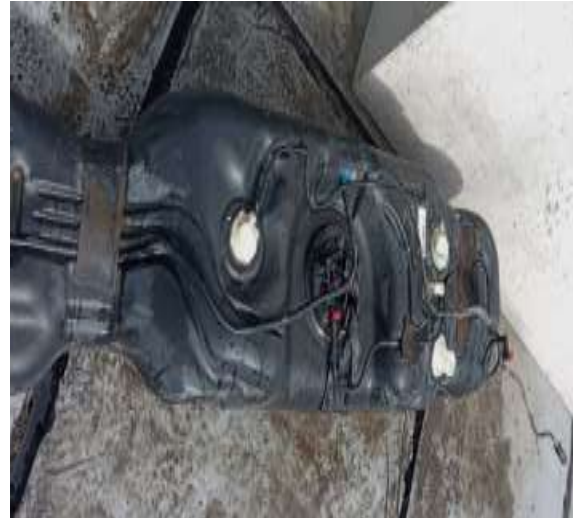
1) Se recibe vehículo de placas OSM 019 en las instalaciones de Reno Sabana RS Taller SAS, para Diagnóstico, fue llevado a la Zona de Inspección, puesto en elevador correspondiente, para detectar y diagnosticar el estado mecánico del vehículo, generando la siguiente información:

- Se revisó el sistema de inyección del vehículo, el cual presenta fallas al encendido del vehículo, por lo tanto se hizo necesario realizar el desmonte del tanque de combustible con su respectiva bomba para realizar la descontaminación del sistema y las líneas de conducción de combustible
- Se realizaron las pruebas correspondientes al funcionamiento de la bomba de combustible en banco de prueba.
- Con la revisión general del automotor se pudo evidenciar que el vehículo de placas OSM 019 tiene fallas mecánicas en el sistema electrónico del mismo.
- Se entrega el vehículo encendido, y se sugiere realizar mantenimiento al sistema electrónico previa autorización de la entidad.
